コンクリート補修施工時の 技術提案に対する考慮事項

コンクリート・鋼構造物耐久化工法研究会

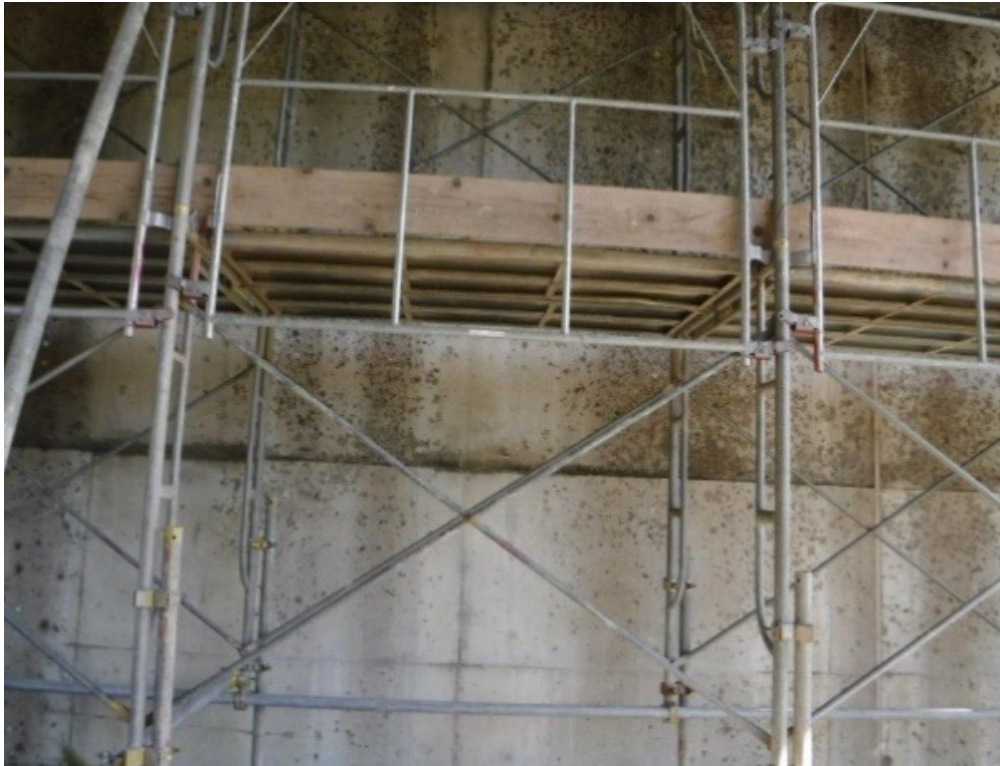
写真-1 スケーリング

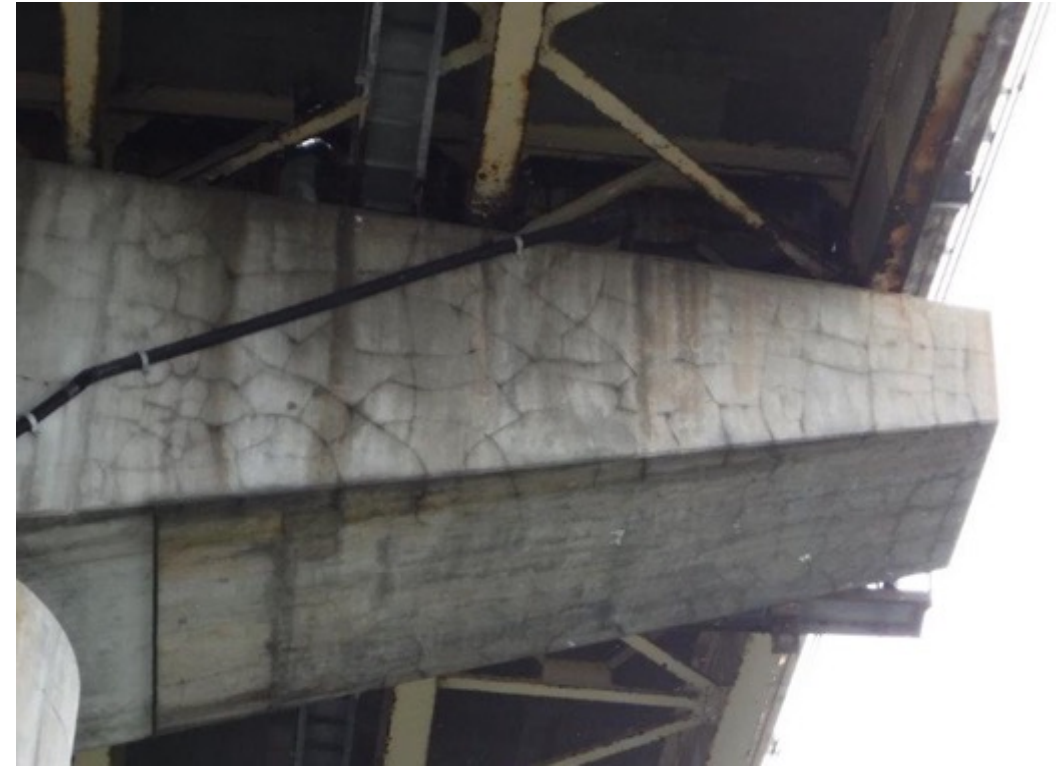
写真-2 上面の伸縮装置からの水掛り
によるひび割れ

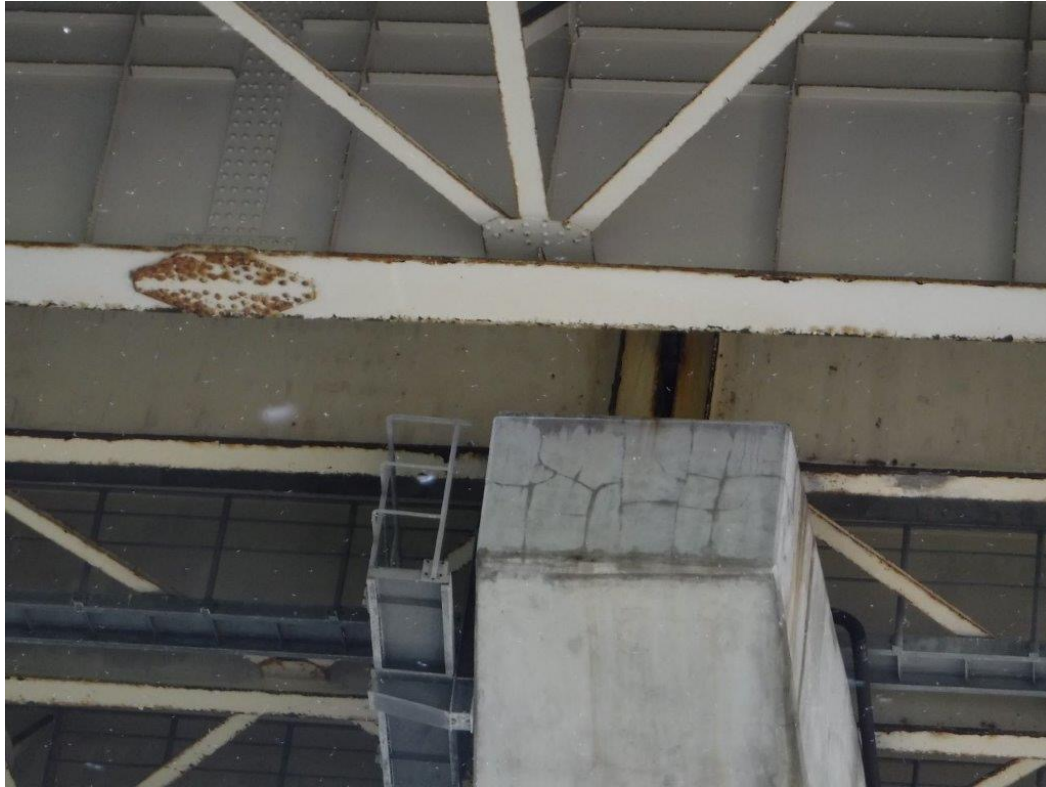
写真-3 上面からの水掛りによるひび割れ

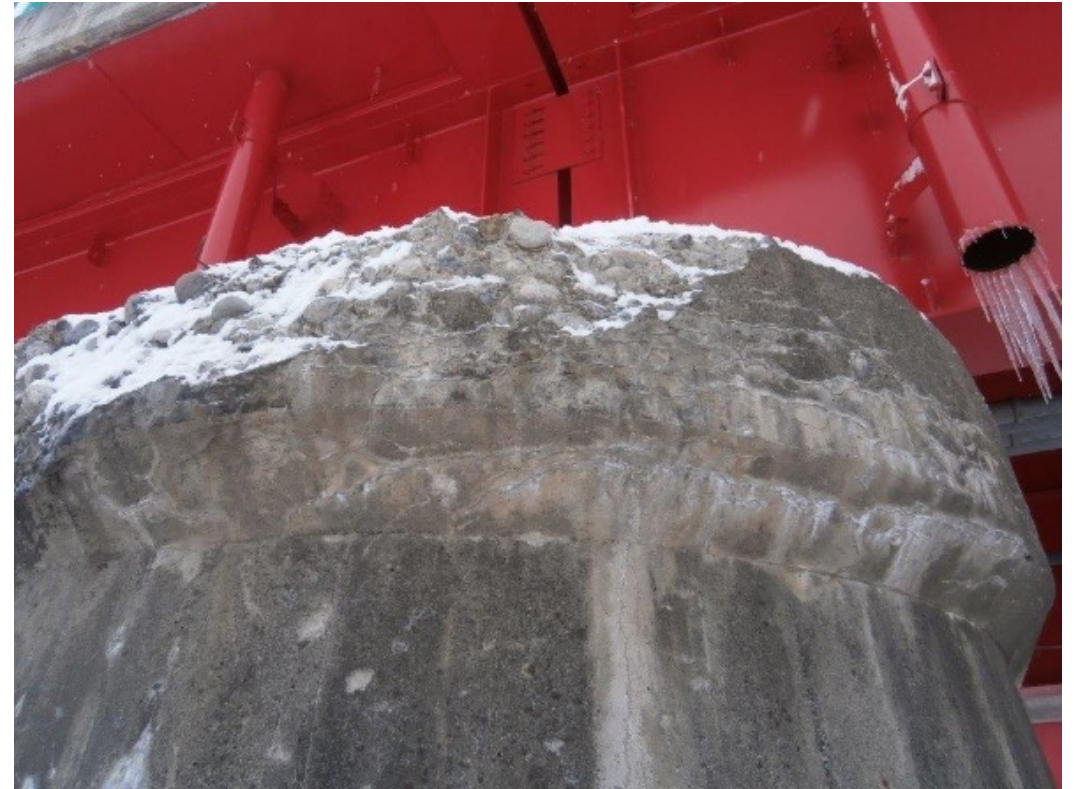
写真-4 水掛りによる凍結ひび割れ、
断面欠損

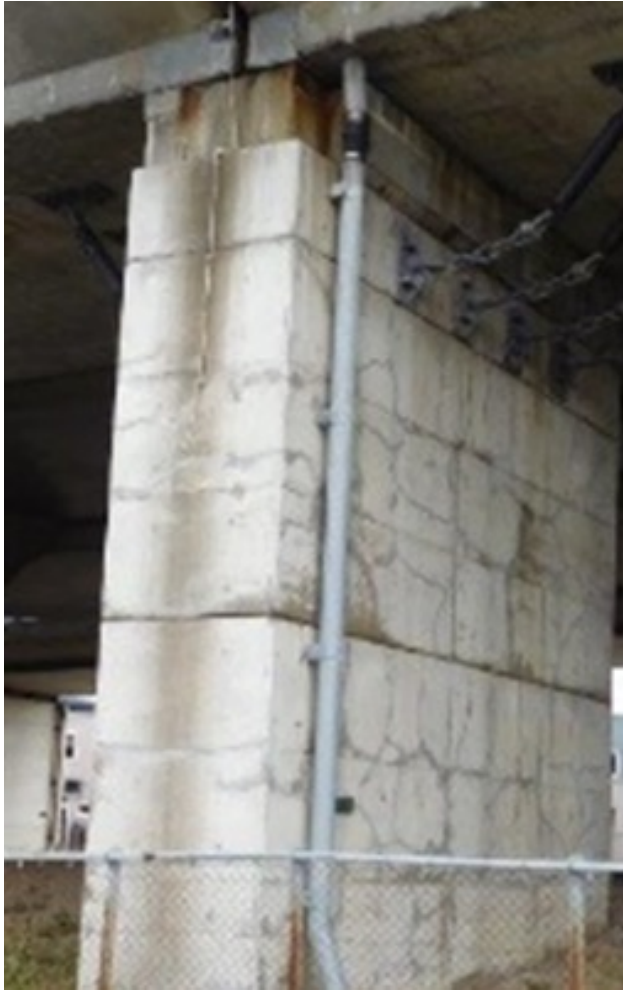
写真-6 伸縮装置から漏水により補強巻立
コンクリート界面への水の浸透

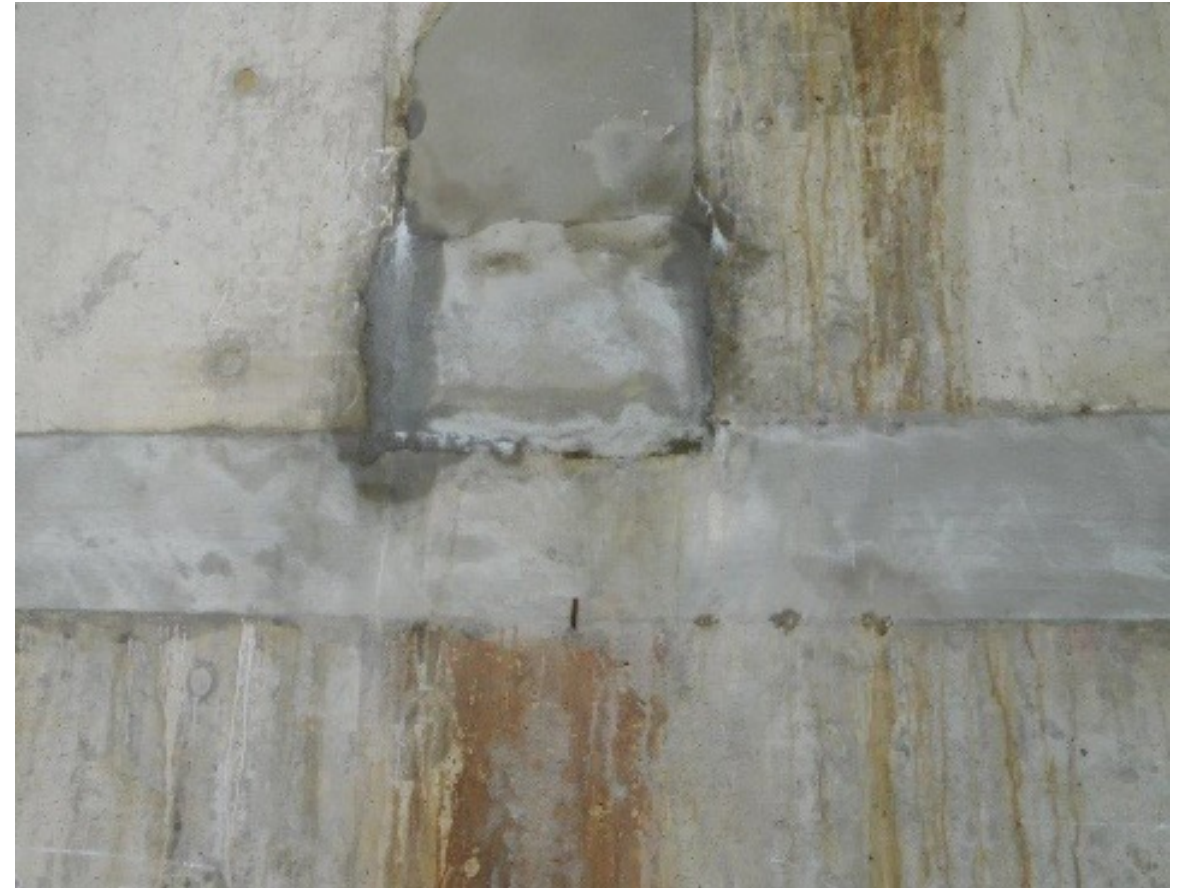
写真-7 橋台前面のVカット補修部
の漏水と遊離石灰の析出

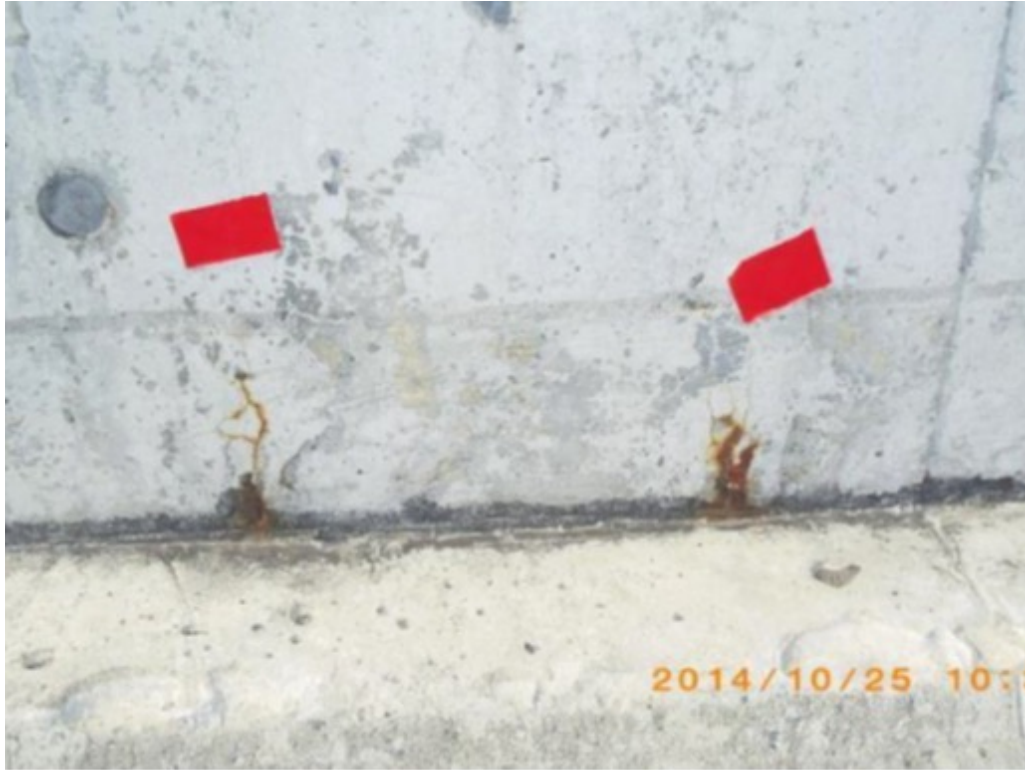
写真-8 鉄筋のかぶり不足による錆汁

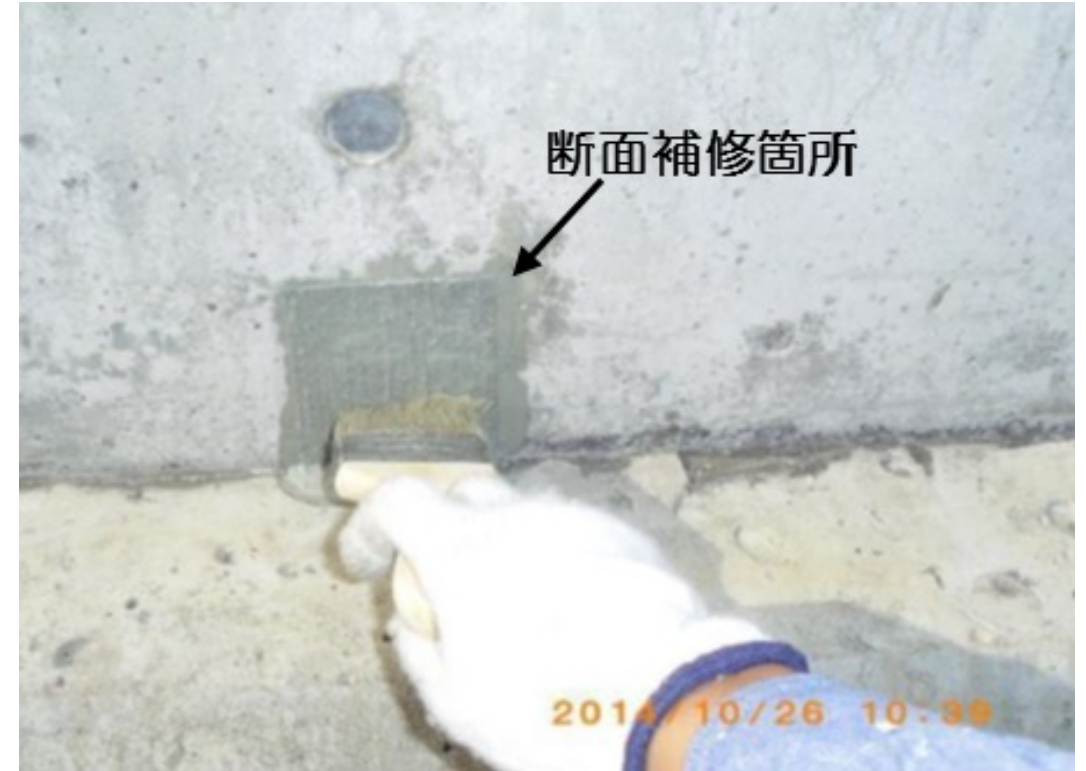
写真-9 断面修復後に防水材塗布

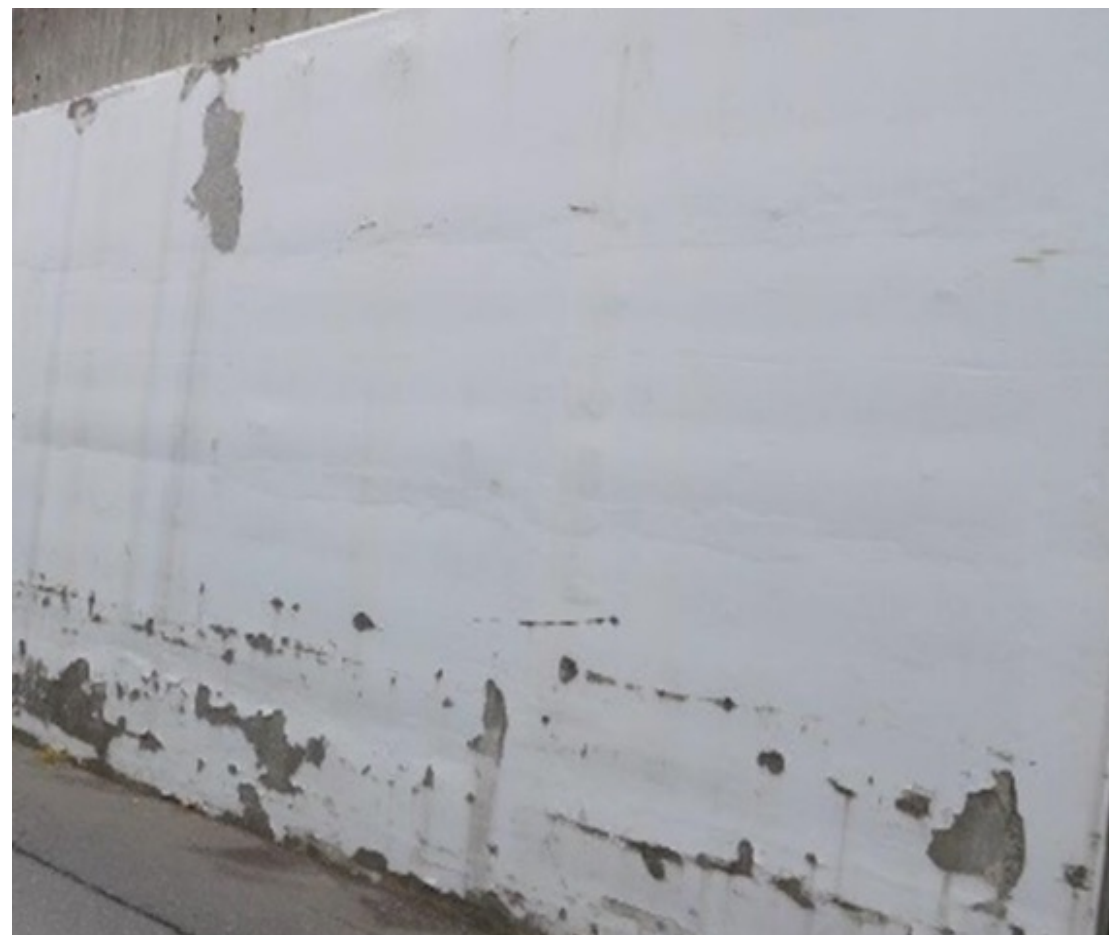
写真-10 被覆材の剥離・剥落

耐候性、水蒸気透過性、
透湿性、防水性、透気性、
付着性の材料性能に留意

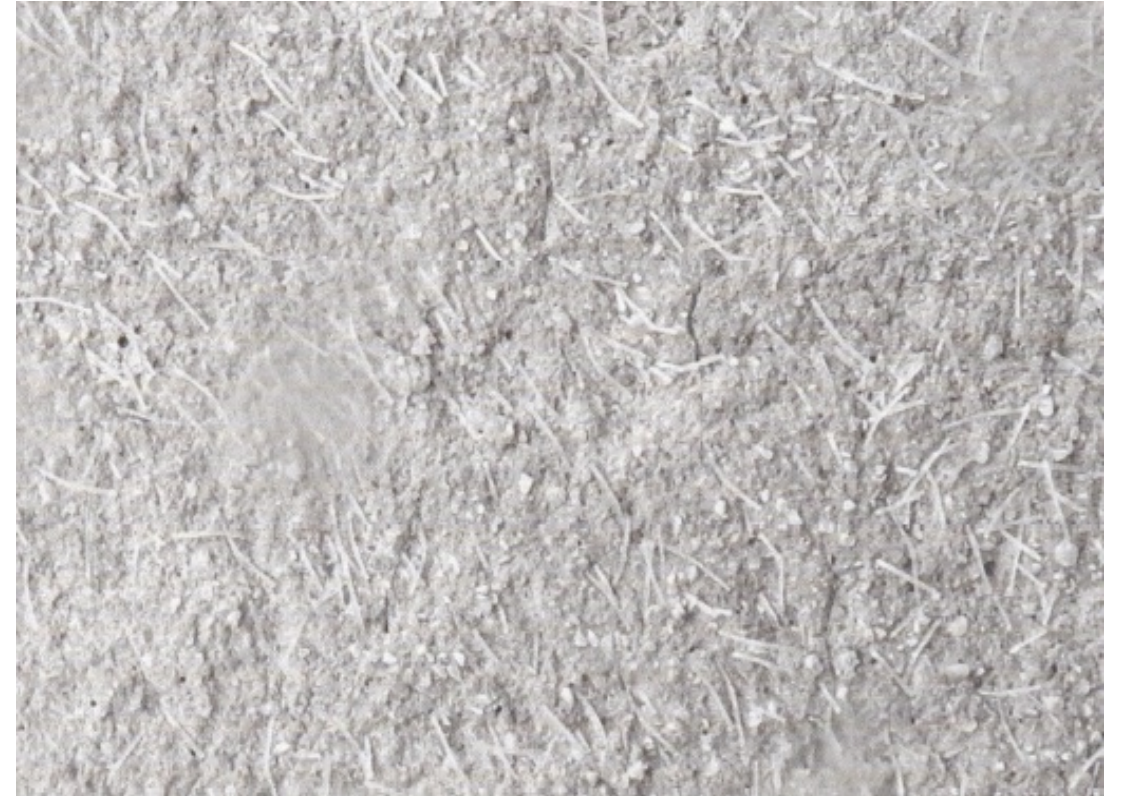
繊維混入補修モルタルは流水部・水掛りの下流側で摩耗

写真-11 摩耗により繊維露出

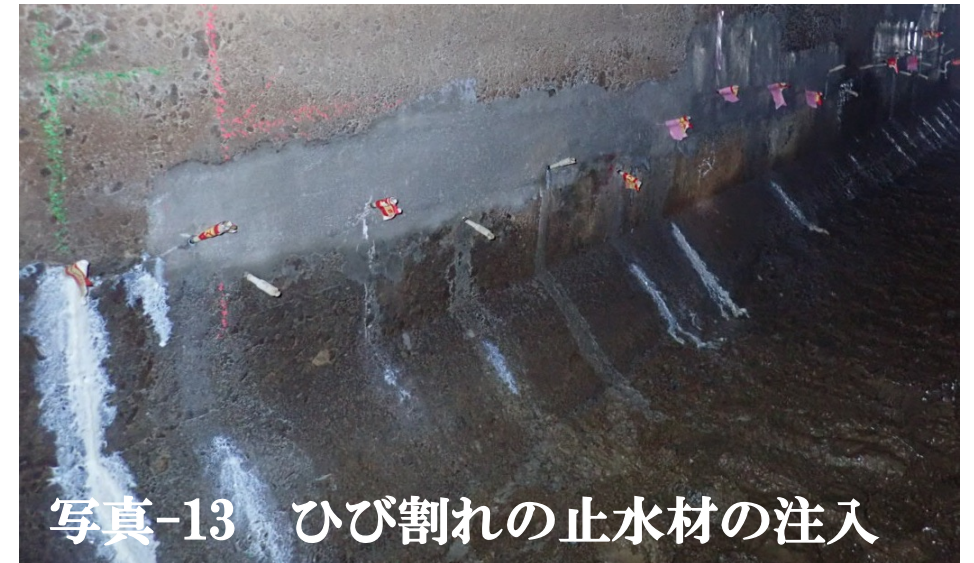
写真-13 ひび割れの止水材の注入

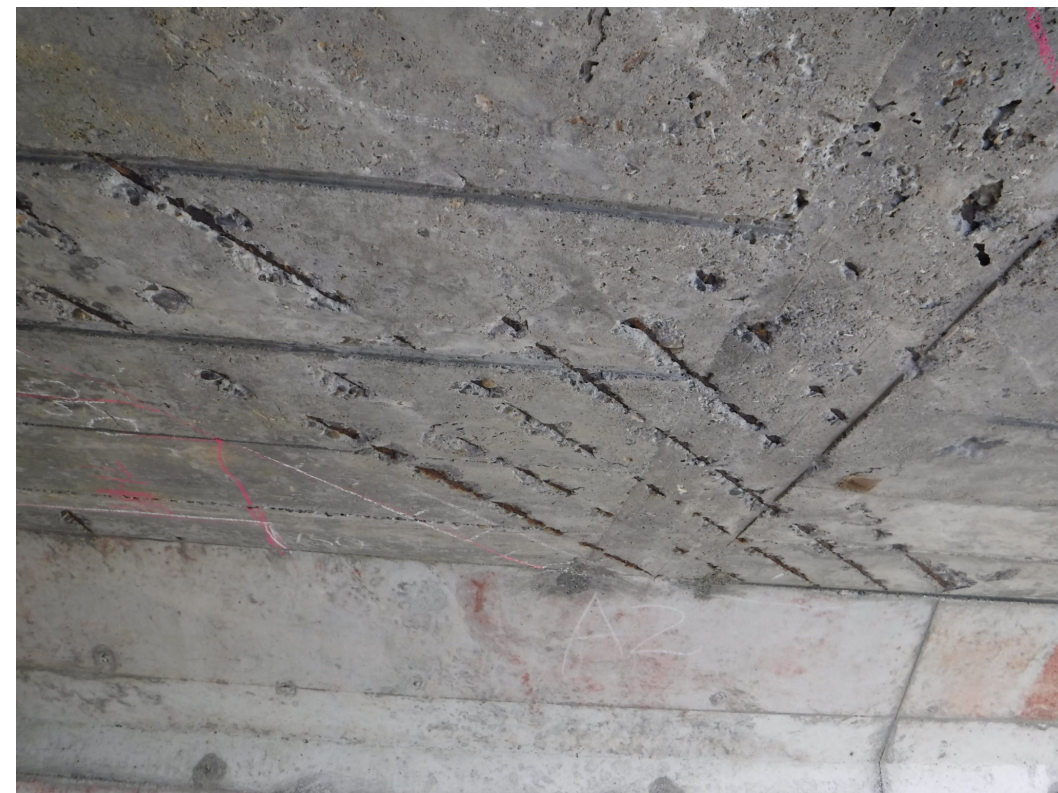
温度伝導のタイムラグなどにより生じたひび割れから供給された水によって、鉄筋が腐食し、近傍が剥落する。

写真-14 被り不足のため鉄筋が露出
